登録有形文化財（建造物）
旧端出場水力発電所 保存活用計画
（案）

平成 28 年 12 月

新居浜市

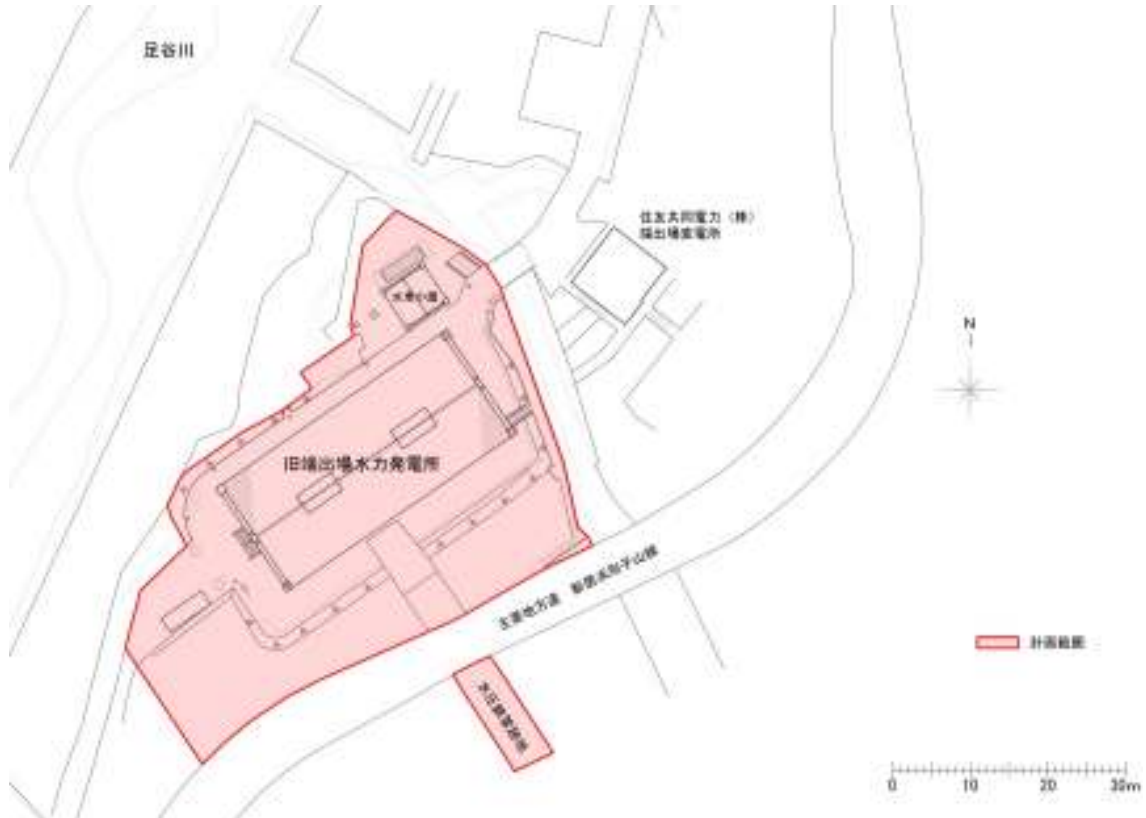
図 2-1 計画区域図

本計画の計画区域は、市が管理している旧端出場水力発電所敷地内と今後、管理予定の水圧鉄管跡地とする。(図 2-1 赤枠内)。

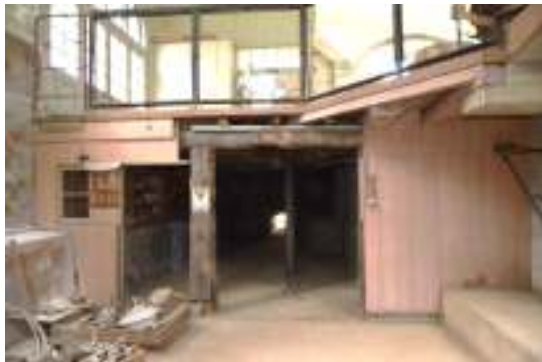
写真 3-18 旧特別高圧室 北面

地下の旧特別高圧室は、発電機増設に伴って天井板（タービン室の床）が撤去されて現在のよう形式になったと推測される。また、現在は、機械は撤去されているが当初は、変圧器など多くの機械が設置されていたことが古図面から推測されるが、痕跡等は確認できていない。また、現在の木階段は、その形状や材の劣化があまり進んでいない様子から、後補材と推測される。

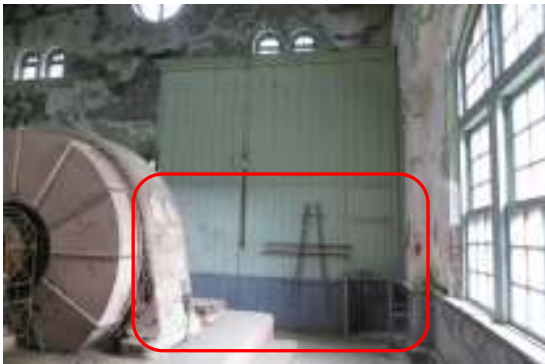
写真 3-30 事務室東側壁面

事務室は、当初東側に扉と窓が 2 つあったが、後世の改修により現在の板張りとなったものと推定できる。建具があったと思われる箇所の板張りは他の板より新しいことが目視で確認ができる。また、部屋内側の板張りが一部剥がれており、そこから鴨居が確認できることから当初は、窓であったことが判明した。

部位	仕様	修理方針
床	床板	原則、現状を保存する。清掃を行い、保護用塗装を塗る。
壁	板張り	東面建具の復原整備を行うため、解体撤去とする。
	幅木、見切縁	原則、現状を保存する。清掃を行い、塗装塗り替えを行う。塗装は、現状と同じ仕様とする。また、欠失や破損しているところは、現状と同等の材料で補足を行う。
	漆喰塗	塗り替えを行う。仕様は、現状と同等の材料を使い、ペンキ塗りは行わない。
	腰壁モルタル	原則、現状を保存する。傷みが激しいところは、塗り替えを検討する。塗装は、塗り直しを行う。

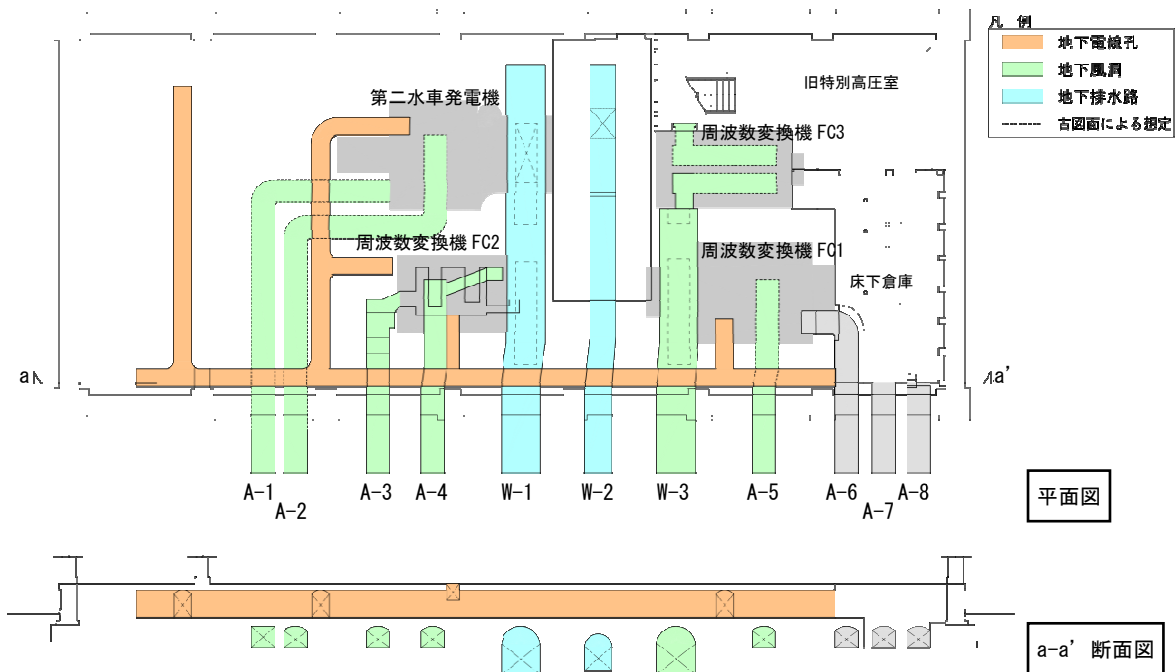
図 3-4 地下孔位置図

建屋の地下部分には機械の電気配線を通した電線孔、機械に給排気をするための風洞及び水力発電に使用された水を放水する排水路の三種類の孔が掘られている。各孔の位置を図 3-4 に示し、各孔の現状と変遷を記載する。

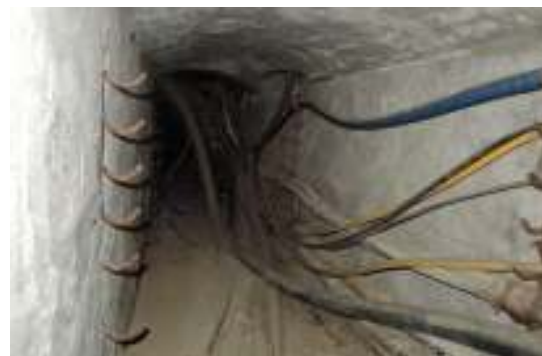
写真 3-42 電線孔内部の様子

電線孔は三種類の孔の中で最上部に位置し、高圧室、地下倉庫及び発電機等の各機械を結んでいる。排水路よりも上部に設けられているのは、漏水による漏電を防ぐためであると考えられる。また、孔の大きさは幅 690 ミリメートル、高さ 1,000 ミリメートルほど、上部はアーチ状であり、内部各面はモルタル仕上げ、壁面には電線を掛けるフックが一定間隔で設置されている。現在も一部の電線が存置されたままの状態である。

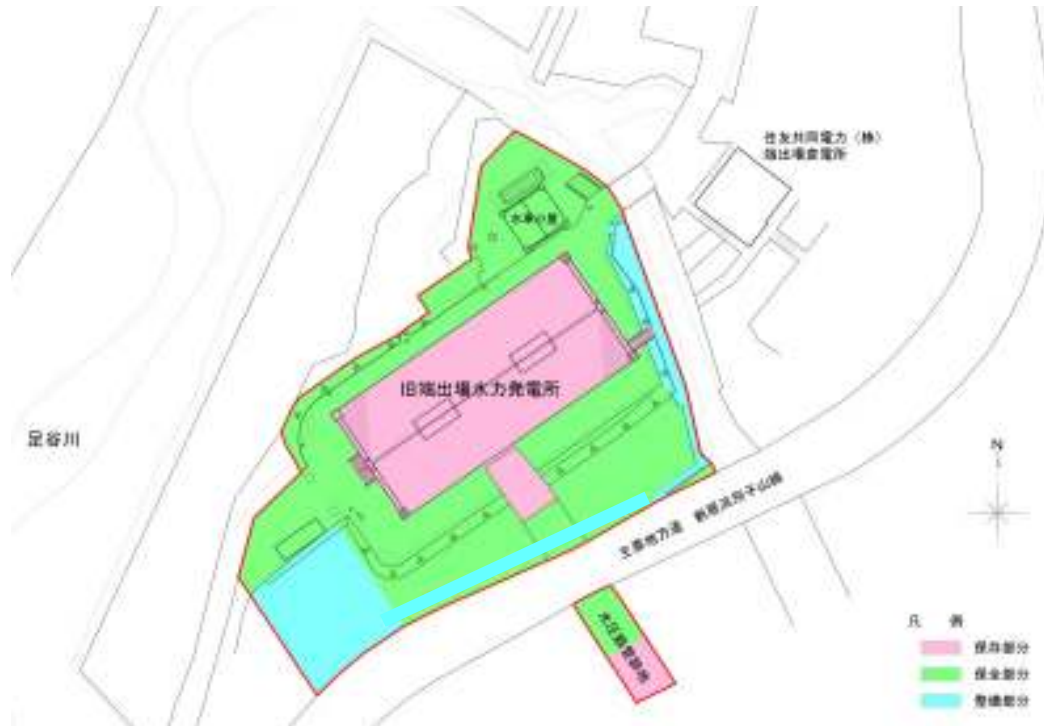
図 4-1 区域区分図

道路からのアクセス道の区域とする。この区域では、本建物の活用のために必要な施設の整備を行うことができる。ただし、他の区域と一体と考え、著しく周囲の景観を損ねないよう配慮する。
